# SKEIÐALAUG, BRAUTARHOLTI, SKEIÐA- OG GNÚPVERJAHREPPI Ástandsskoðun

Febrúar 2019

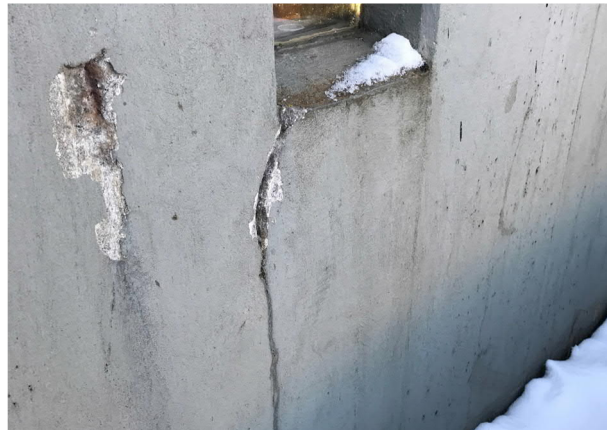
Við norðurhlið hússins er aðalinngangur Skeiðalaugar ásamt inngangi í austurluta hússins. Almenn má segja að ástand útveggjayfirborðs á norðurhlið sé lélegt og ummerki um skemmdir. Við austurhorn norðurhliðar mátti grein stórar sprungur á úthorni og á köldum vegg við inngangshurð, *sjá mynd nr. 2*. Yfirborð skáflatar er talsvert skemmd sem mögulega þarfnast endurnýjunar. Það má segja að sprungur séu almenn grunnar yfirborðssprungur en þó nokkuð um dýpri sprungur. Á norðurhlið má einnig sjá skemmdir vegna ryðgaðs bendistáls, þar hefur ryðmundun sprengt af sér steypuhulu, *sjá mynd nr. 3*.

Mynd 3: Skemmd við glugga og út frá bendistáli

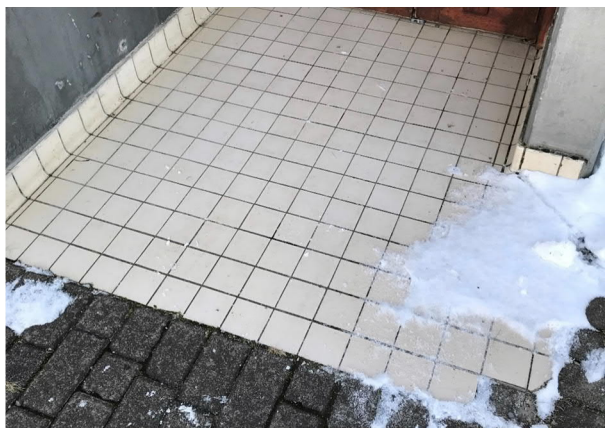
Mynd 5: Flísalögn við anddyri

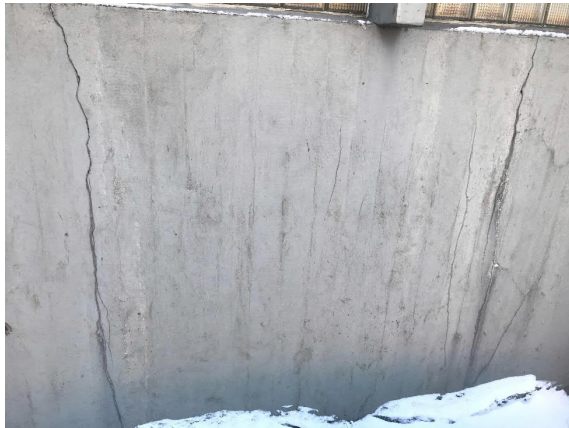
Þá mátti einnig greina djúpar sprungur vestur af aðalinngangi hússins, sem ganga lóðrétt niður eftir útveggnum, sjá myndir 6 og 7. Ummerki eru um að reynt hefur verið að gera við þessar sprungur að hluta með misjöfnum árangri.

Mynd 6: Sprungur vestur af aðalinngangi

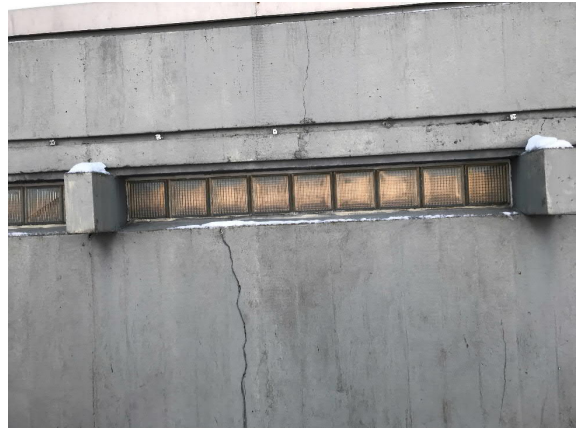
Mynd 7: Djúpar sprungur vestur af aðalinngangi

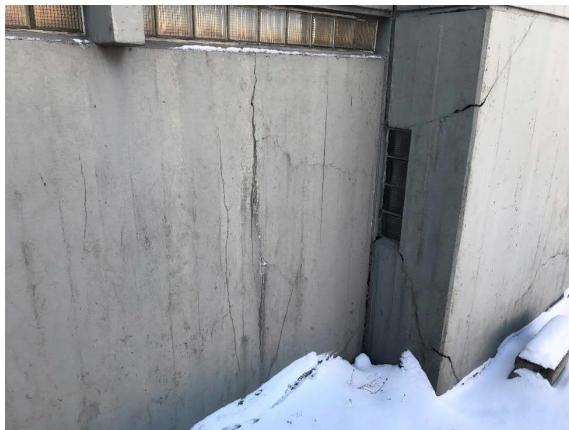
Útveggir á vesturluta norðurhliðar eru einnig er nokkuð skemmdir. Stórar og djúpar sprungur eru frá hliðarglugga sjá mynd nr. 8. Steypt og útkragandi veðurhlíf við glugga frá baðstofu er í ágætis ástandi, sjá mynd nr. 9, en þó má greina djúpa sprungu frá gluggahorni og vatnsbretti, sjá mynd nr. 10.

Mynd 8: Sprungur frá hliðarglugga og úthorn

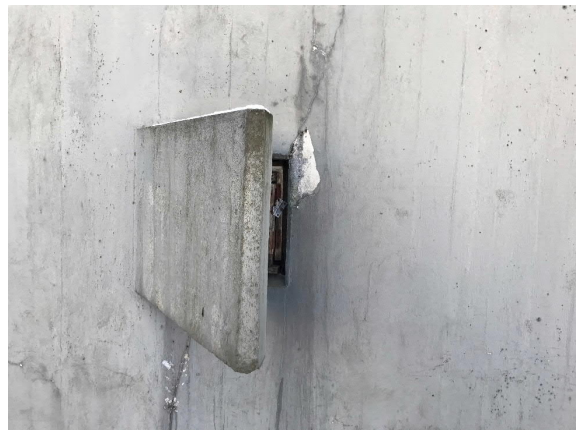
Mynd 9: Veðurhlíf við glugga í ágætis ástandi

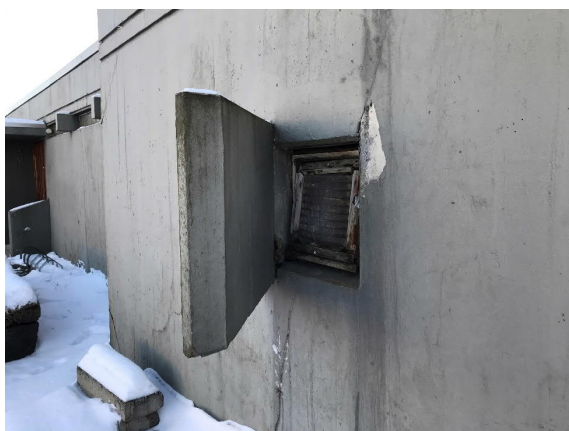
Mynd 10: Sprungur við glugga frá baðstofu

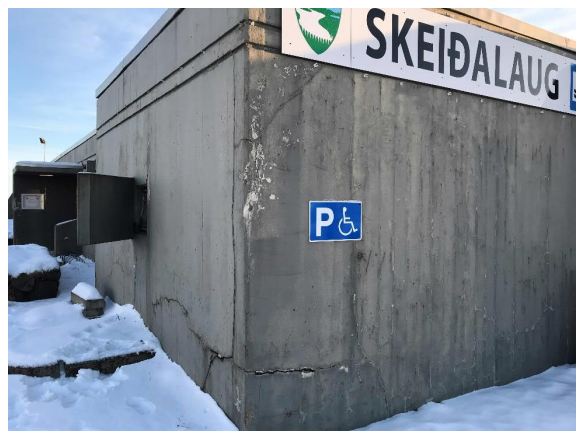
Einnig eru láréttar og lóðréttar sprungur við norðvesturhorn hússins. Hornið er talsvert skemmt og þarfnast endurnýjunar að hluta, sjá mynd nr. 11.

Mynd 11: Sprungur við norðvesturhorn

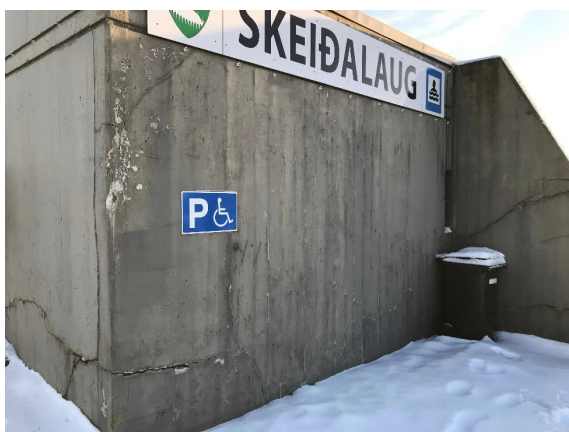
Mynd 12: Sprungur við norðvesturhorn

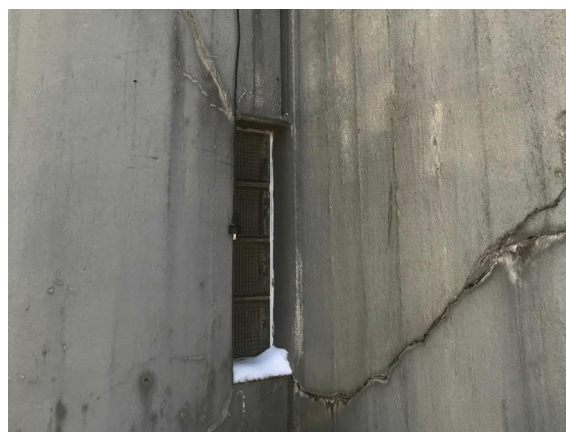
Mynd 13: Sprungur við glugga og kaldan vegg

Einnig eru djúpar sprungur frá glugga og við kaldan vegg á norðurhluta hliðarinnar, *sjá mynd nr. 13*. Segja má að kaldur veggur vesturhliðar er mikið skemmdur og sprunginn, *sjá mynd nr. 14*. Almennt er steypa gljúp, sprungur stórar og pokapússning hefur tapað festu sinni og veðruð af að hluta. Gera má ráð fyrir að kaldur veggur vesturhliðar þarfnist talsverðra lagfæringar og endurnýjunar að hluta.

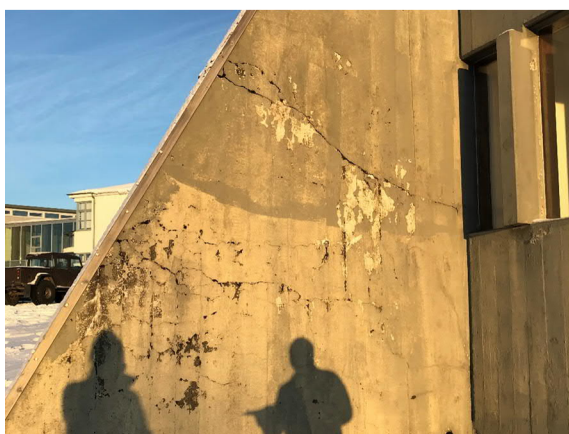
Mynd 14: Kaldur veggur mikið skemmdur

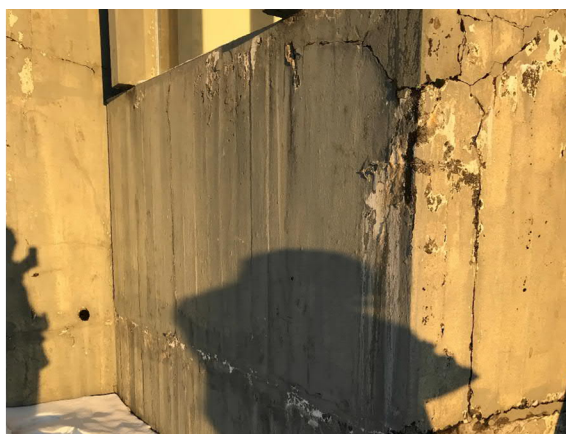
Mynd 15: Sprungur við norðvesturhorn

Þá er suðvesturhorn sundlaugarhússins einnig talsvert skemmt og er neðri hluti hornsins mikið skemmdur, sprunginn og ummerki um kalkútfellingar, *sjá mynd nr. 15*. Þessu til viðbótar mátti greina skemmdir á skrautrafum ofarlega á útveggjum og ryðmyndun við þakflasningar.

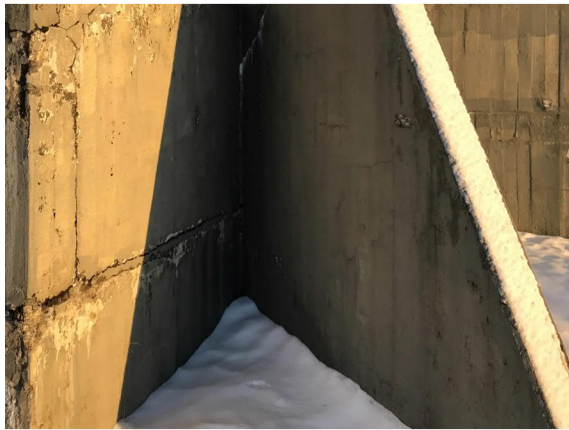
Í þessum kafla er einnig tekin með suðurhlið sundlaugarhússins sem stendur utan sundlaugarsvæðis í vestur. Þar mátti greina skemmdir á plötuskilum botnplötu við suðvesturhorn sem reynt hefur verið að gera við með misjöfnum árangri, *sjá mynd nr. 16*. Kaldur veggur við suðvesturhorn er einnig talsvert

Mynd 16: Skemmdir á plötuskilum botnplötu

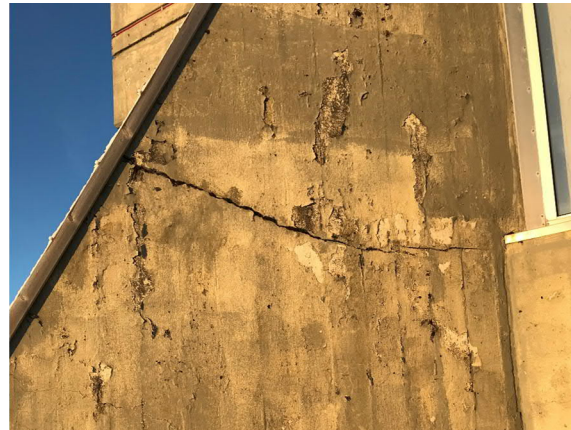
skemmdur. Almennt er veggurinn mikið sprunginn, steypa er gljúp og þarfnast endurnýjunar að hluta, sjá mynd nr. 17.

Mynd 17: Kaldur veggur sprunginn og gljúpur

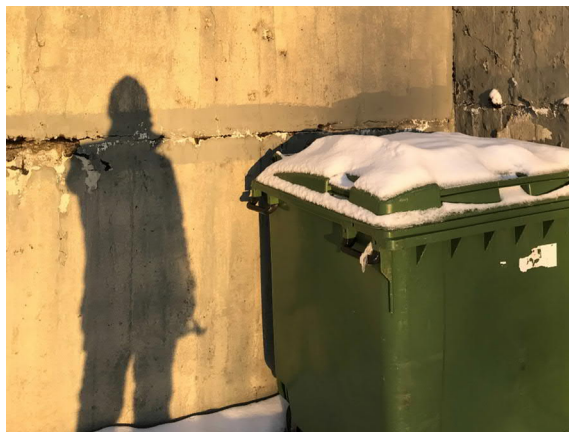
Skemmdir á plötuskilum teygja sig yfir allan vesturhluta suðurhliðar, frá suðvesturhorni að sundlaugarsvæði. Sprunga á plötuskilum er talsvert djúp, sjá mynd nr. 18. Þó má segja að efri hluti útveggjar sé almennt í töluvert betra ástandi. Þó mátti greina smávægilegt brot á skrautrauf og ryðmyndun á þakflasningum, sjá mynd nr. 19.

Mynd 18: Djúp sprunga á plötuskilum botnplötu

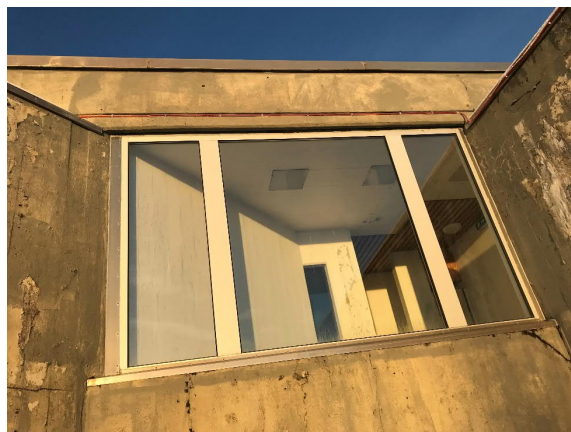
Mynd 19: Efri hluti útveggjar í betra ástandi

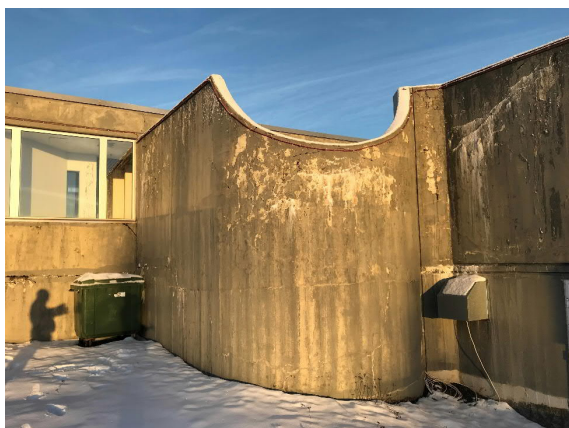
Eins og áður hefur komið fram er hluti af útveggjayfirborði vesturhliðar kjallaraveggir sem einnig eru kaldir að hluta og mynda skjól fyrir sundlaugarsvæði. Þessir veggir eru almennt skemmdir og sérstaklega er kaldur hluti þeirra mikið skemmdur, sjá myndir 20 og 21.

Mynd 20: Kaldur hluti veggja mikið skemmdur

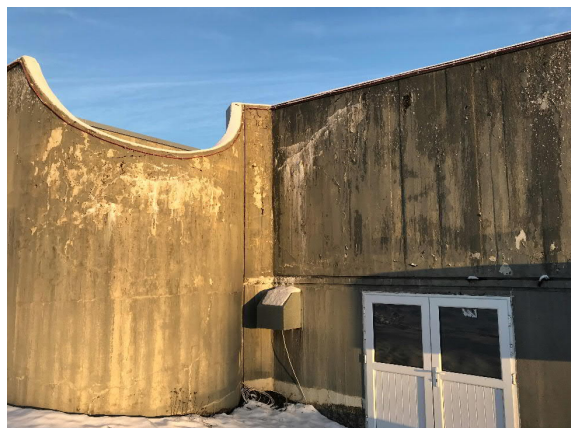
Mynd 21: Kaldur hluti veggja mikið skemmdur

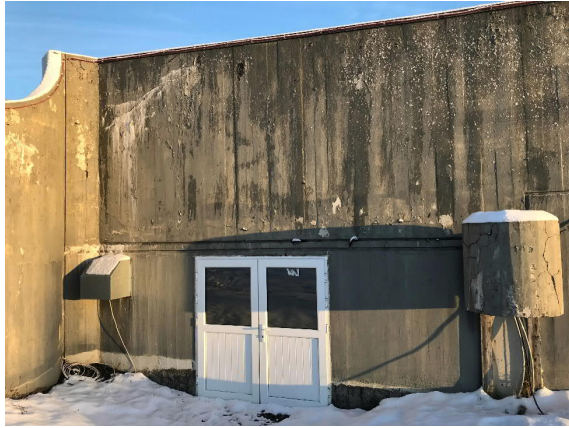
Almennt má segja að ástand útveggjayfirborðs þessara veggja sé lélegt og ummerki um talsverðar skemmdir sérstaklega á köldum hluta veggjanna, sjá mynd nr. 22 . Yfirborð útveggja er sprungið og ummerki um of litla steypuhulu. Talsverð ummerki eru um kalkútfellingar, nokkuð um djúpar sprungur, steypa að hluta gljúp og pokapússning veðruð.

Mynd 22: Kaldur hluti veggja mikið skemmdur

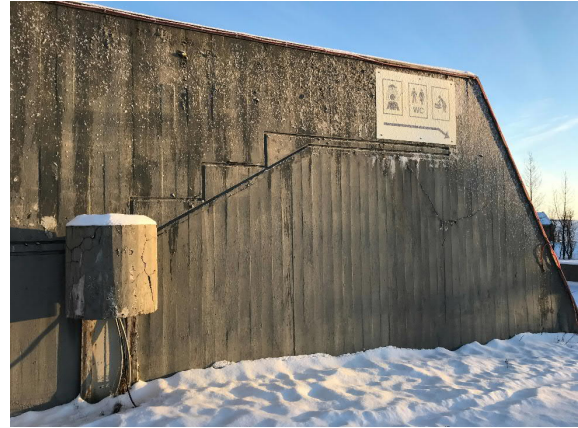
Á vesturhlíð hússins er steipt veðurhlíf fyrir loftræsingu. Þessi veðurhlíf er mikið sprungin, steypa er gljúp og telst ónýtt, sjá mynd nr. 23.

Mynd 23: Kaldur hluti veggja mikið skemmdur

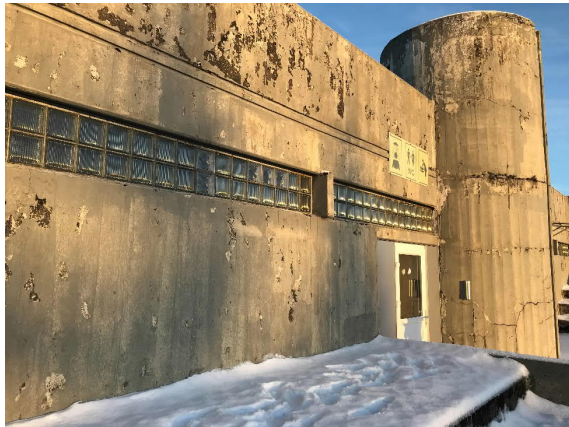
Á suðurhlið hússins er útveggjafirborð kjallaraveggir sem einnig eru kaldir að hluta og mynda skjól fyrir sundlaugarsvæði. Þessir veggir eru almennt skemmdir og sérstaklega er kaldur hluti þeirra mikið skemmdur, *sjá mynd nr. 24*. Greina má sprungur á útveggjafirborði, ryð frá steypustyrktarjárni og kalkútfellingar. Steyptar súlur milli hleðsluglers eru skemmdar að hluta og þarfnast viðgerðar, *sjá mynd nr. 25*.

Mynd 24: Útveggjafirborð suðurhliða skemmt

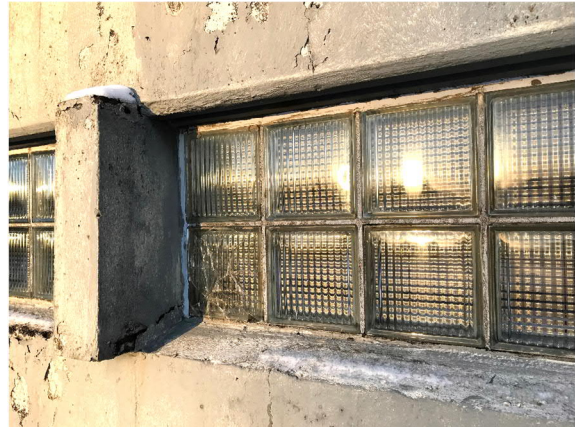
Mynd 25: Steyptar súlur þarfnast viðgerða

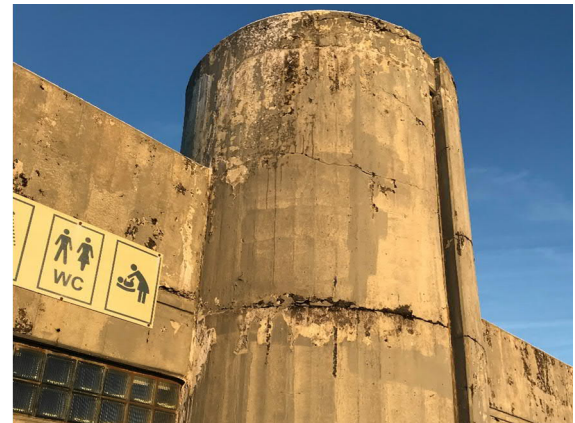
Fyrir miðri hliðinni er hringlaga stigahús sem er mikið skemmt. Sjá má stórar og djúpar sprungur á steypuskilum sem ná að öllum líkindum í gegnum þversniðið. Stigahúsið að er almennt mikið sprungið, ummerki um of litla steypuhulu og ryðmyndun steypustyrktarstáls, *sjá mynd nr. 26*. Efri hluti stigahússins töluvert illa sprunginn, steypa gljúp og töluvert ummerki um kalkútfellingar, *sjá mynd nr. 27*. Gera má ráð fyrir að efsta hluta stigahússins þurfi að endurnýja.

Mynd 27: Efri hluta stigahúss þarf að endurnýja

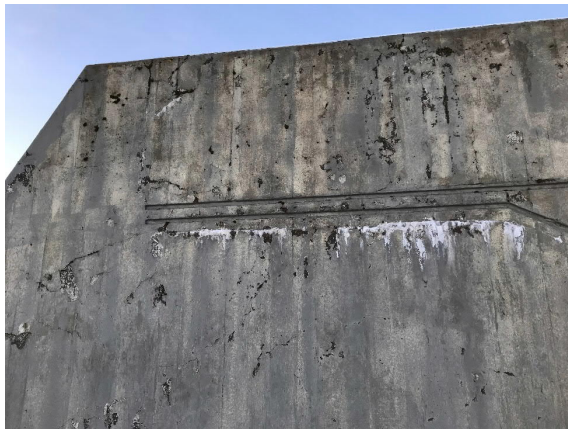
Við suðausturhorn hússins má greina töluverðar skemmdir, sérstaklega ofarlega á veggnum. Steypuyfirborð er nokkuð sprungið og greina má ummerki um kalkútfellingar, sjá mynd nr. 28. Einnig má greina skemmdir á skrautraufum sem markaðar eru í útveggjayfirborð. Við suðausturhorn er steipt veðurhlíf fyrir loftræsingu. Þessi veðurhlíf er mikið sprungin, ummerki um miklar kalkútfellingar, steypa er gljúp og telst ónýt, sjá mynd nr. 29.

Mynd 28: Sprungið yfirborð og kalkútfellingar

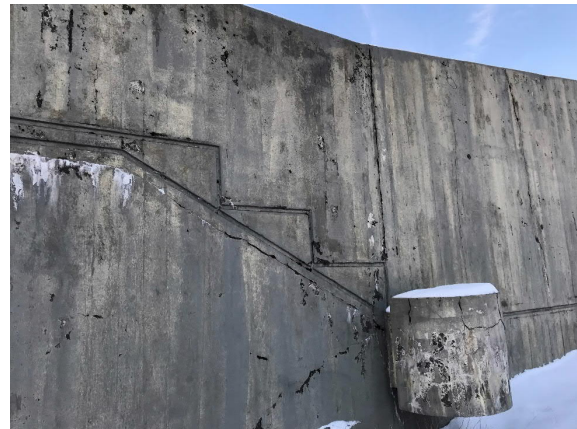
Mynd 29: Veðurhlíf fyrir loftræsingu telst ónýt

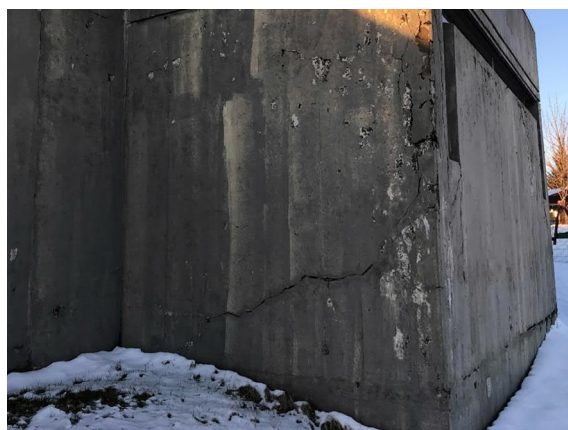
Norðurhluti austurhliðar er einnig talsvert skemmdur. Þessi hluti útveggja er mikið skemmdur og greina mátti stóra sprungu á plötuskilum og út frá úthorni sundlaugarhúss, sjá mynd nr. 30. Segja má að suðausturhorn sundlaugarhússins er talsvert skemmt, steypuhula of lítil, steypa er mikið brotin og gljúp. Gera má ráð fyrir að úthornið þarfnast endurnýjunar að hluta, sjá mynd nr. 31.

Mynd 30: Norðurhluti hliðar talsvert skemmdur

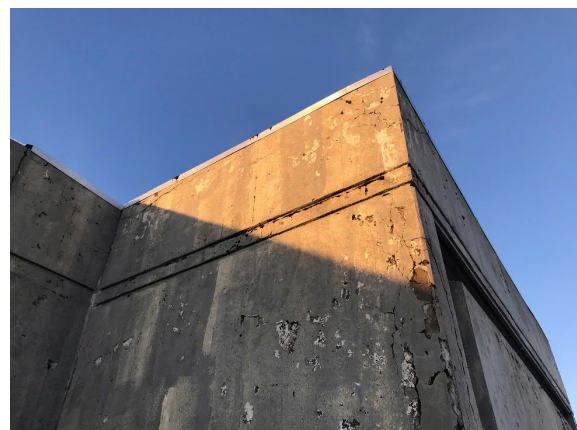
Mynd 31: Skemmdir á horni og steypa brotinn

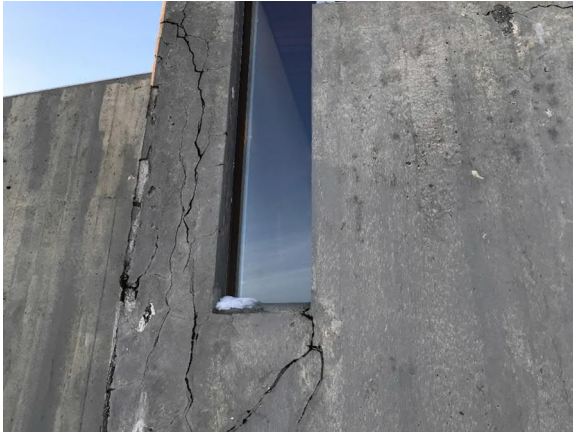
Eins og fram kemur hér að framan er suðausturhorn sundlaugarhússins talsvert skemmt, *sjá mynd nr. 32*. Einnig má greina sprungumyndun og kalkútfellingar á steypuköntum við glugga, *sjá mynd nr. 33*.

*Mynd 32: Talverðar skemmdir á suðausturhorni*

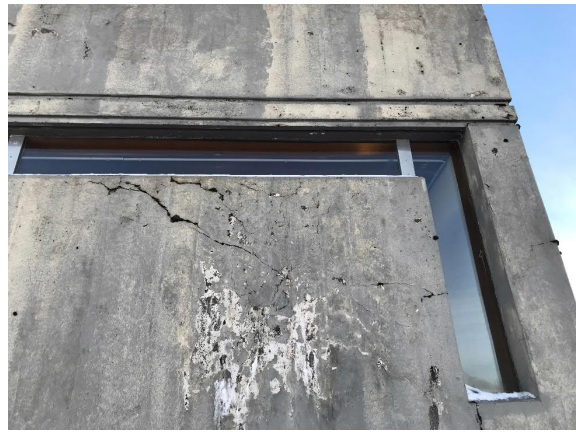
*Mynd 33: Sprungumyndun og kalkútfellingar*

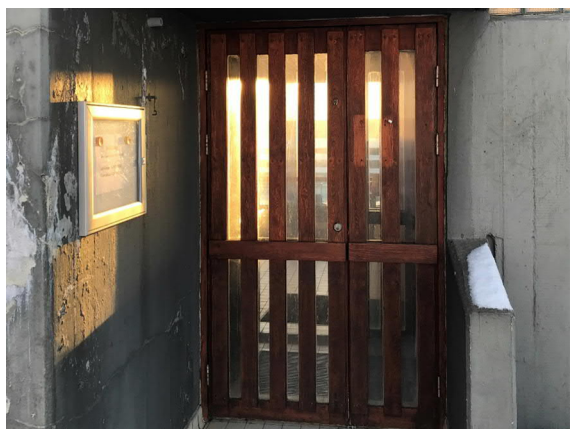
Tvær timburhurðar eru á húsinu. Aðalinngangshurð á norðurhlið er tvöföld timburhurð sem er veðruð en í ágætis ástandi. Þó er hurðin ekki þétt og greina mátti talsvert bil neðarlega á milli hurðarfleka. Erfitt getur reynst að þétta á milli hurðarfleka með stillingu lama eingöngu. Einnig mátti greina ryðskemmdir á lömum við báða flekana ásamt ryði við krókafestingu á hurð og á vegg, sjá mynd nr. 38. Inngangshurð í afgreiðslu er á sundlaugarsvæði við suðurhlið hússins. Inngangshurð í afgreiðslu er timburhurð með föstum glugga ofan við hurðina. Hurðin er nokkuð veðruð og greina mátti ryðskemmdir á lömum, sjá mynd nr. 39.

Mynd 38: Aðalinngangshurð á norðurhlið

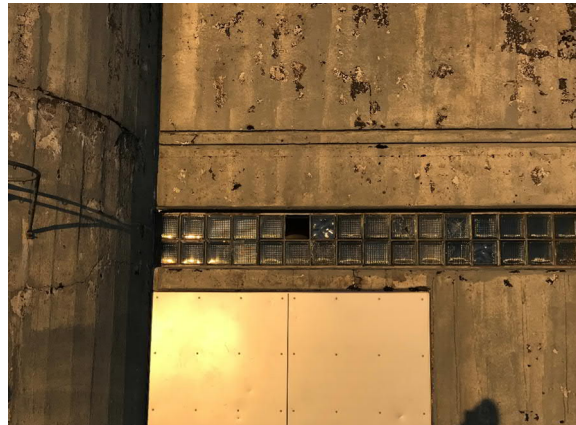
Á suðurhlið hússins er talsvert magn af hleðslugleri og ummerki um að skipt hefur verið um hluta af glerinu. Þá mátti einnig sjá sprungur í gömlu hleðslugleri, *sjá mynd nr. 42*. Að hluta hefur gamalt hleðslugler losnað og vantar á sumum stöðum, *sjá mynd nr. 43*.

*Mynd 43: Hleðslugler vantar á sumum stöðum*

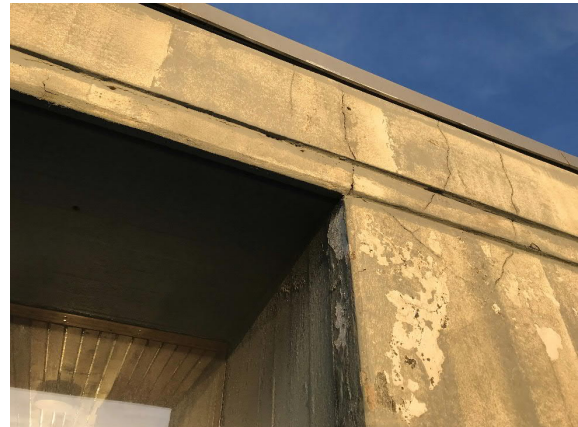
*Mynd 45: Sprungumyndun við úthorn*

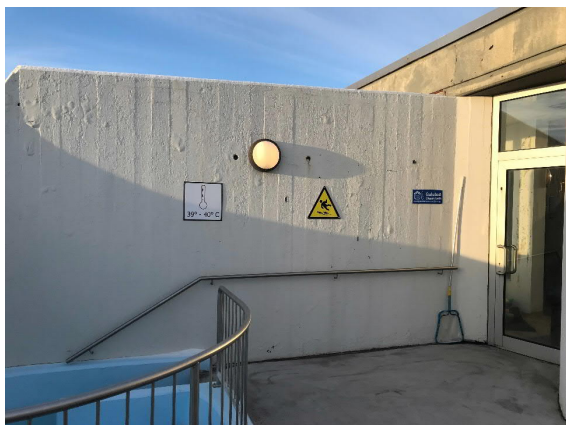
Skjólveggir sundlaugarsvæðis eru að hluta málaðir og greina mátti los og flögnun málningar að hluta. Málning hefur bólignað og í sumum tilfellum tapað viðloðun og farin að flagna, *sjá mynd nr. 46*. Einnig má greina frostskemdir ofarlega á skjólveggjum, *sjá mynd nr. 47 (sjá einnig umfjöllun um útveggi vesturhliðar)*.

*Mynd 46: Málning að hluta bólgin eða laus*

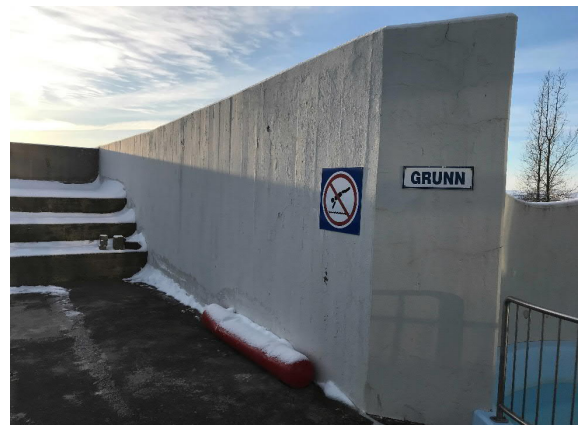
*Mynd 47: Frostskemdir ofarlega á veggjum*

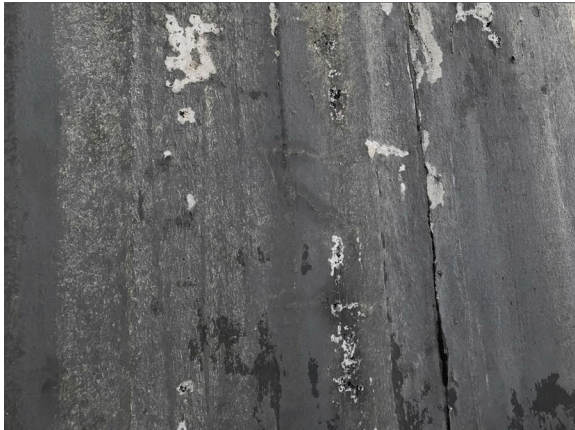
Greina má skemmdir á yfirborði skjólveggja betur á ómáluðum veggjum. Greina mátti talsvert magn af grunnum yfirborðssprungum við efri hluta skjólveggja. Þó mátti einnig sjá stærri sprungur á nokkrum stöðum, *sjá mynd nr. 48*. Gera má ráð fyrir að hluta skjólveggja þarfnist endurnýjunar að ofanverðu.

Mynd 48: Sprungur í skjólveggjum

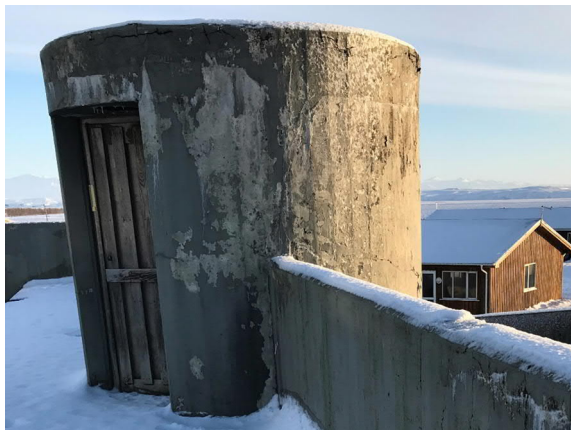
Sá hluti hringlaga stigahúss sem snýr að sundlaugarsvæði er mikið skemmdur. Efsti hlut hússins er mikið skemmdur og steypa gljúp, sjá mynd nr. 50. Þá eru einnig stórar sprungur á steypuskilum og talsverð ummerki um kalkútfellingar, sjá mynd nr. 51. Steypuhula er einnig of lítil og ummerki um ryðgað bendistál sem sprengt hefur út frá sér.

Mynd 50: Miklar skemmdir á hringlaga stigahúsi

Gera má ráð fyrir talsverðum viðgerðum á hringlaga stigahúsi.

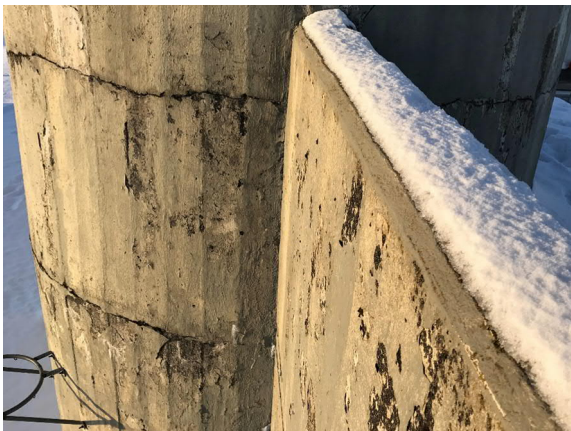
Sprungur á steypuskilum er stórar og ná að öllum líkindum í gegnum þversnið steypunnar í stigahúsinu, sjá mynd nr. 52. Við inngang stigahúss er loftunnarör sem er mikið ryðgað, sjá mynd nr. 53.

Mynd 52: Sprungur á steypuskilum eru stórar

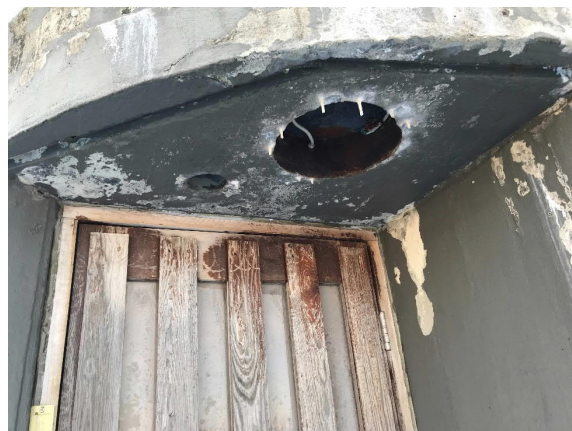
Mynd 53: Ryðgað loftunnarör við stigahús

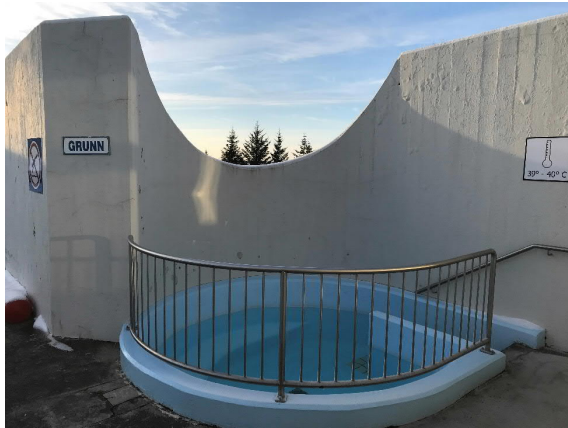
Mynd 54: Heitur pottur í ágætis ástandi

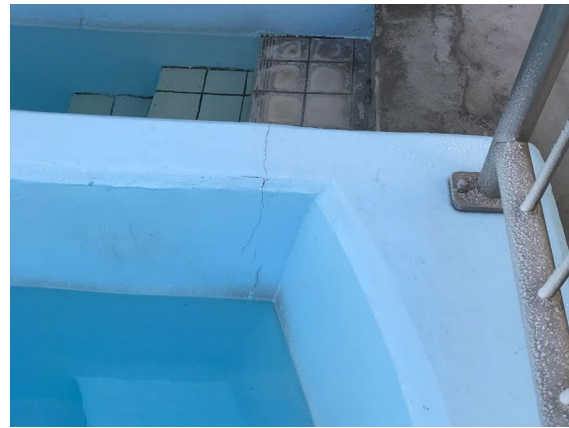
Á sundlaugarsvæði er einn heitur pottur sem almennt er í ágætis ástandi, sjá mynd nr. 54 . Þó mátti greina fínar yfirborðssprungur á nokkrum stöðum og los á málningu, sjá mynd nr. 55.

Mynd 55: Fínar yfirborðssprungur í heitum potti

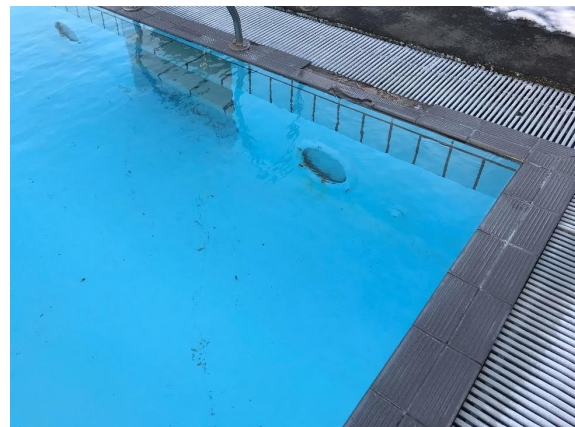
Hvíldarpallar á sundlaugarsvæði virðast í ágætis ástandi. Þó ber að geta þess að illa sást í lárétt yfirborð þeirra þar sem snjór huldi þá að hluta við skoðun. Greina mátti yfirborðssprungur og gróðurmyndun. Ástand sundlaugar virtist gott en mátti greina sprungur á nokkrum stöðum og málning að hluta löskuð, sjá mynd nr. 56. Þá mátti sjá ryðmyndun við ljós og los á flísalögn við laugarkant, sjá mynd nr. 57.

Mynd 57: Ryðmyndun við ljós í sundlaug

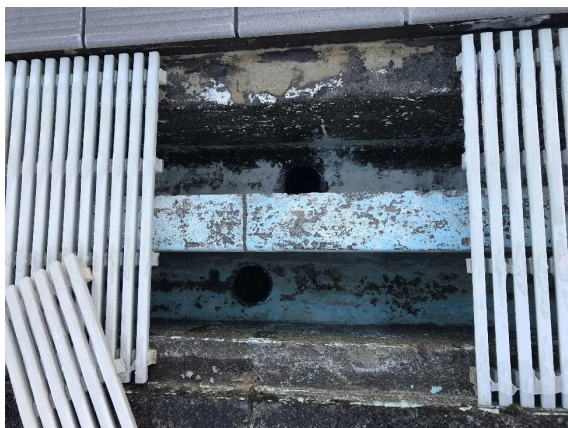
Þá er renna í kringum sundlaug nokkuð veðruð og málning horfin að hluta, sjá mynd nr. 58. Einnig mátti greina ryðmyndun festinga handriðs við tröppur á norðvesturhlið sundlaugar, sjá mynd nr. 59.

Mynd 58: Renna kringum sundlaug veðruð

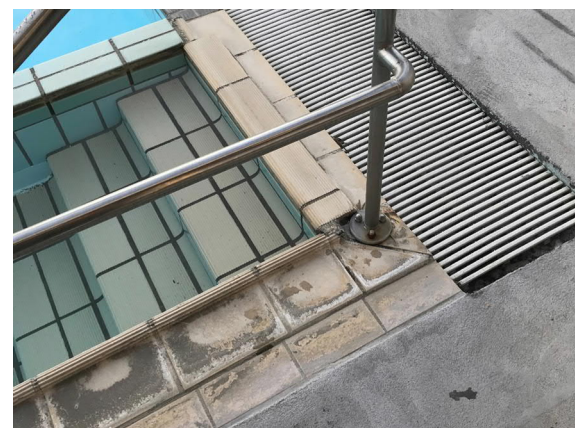
Mynd 59: Ryðmyndun við festingar handriðs

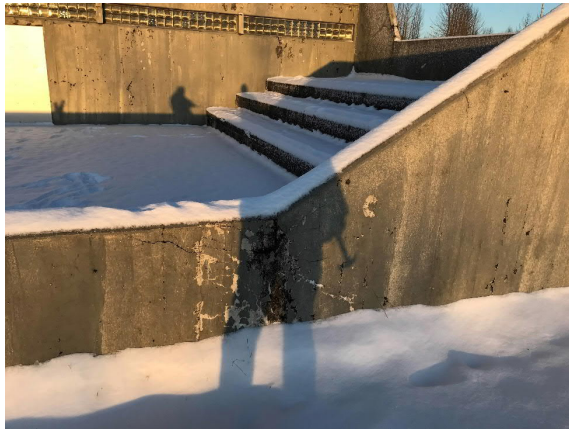
Stoðveggir eru staðsettir umhverfis port við suðurhlið hússins. Stoðveggir eru að hluta skemmdir og greina mátti sprungur á steypuskilum, *sjá mynd nr. 60*. Steinsteypa efri hluta stoðveggja er víða gljúp og greina mátti frostskegmdir á veggjum, *sjá mynd nr. 61*.

*Mynd 60: Sprungur á steypuskilum*

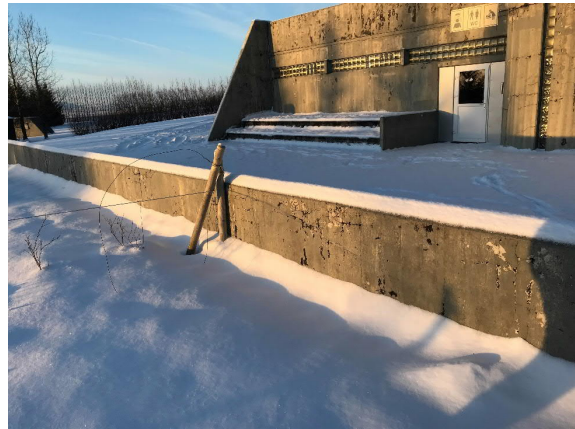
*Mynd 61: Steinsteypa er víða gljúp*

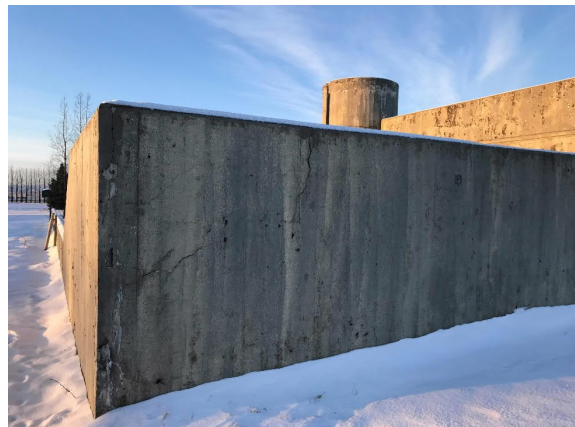
Einnig má greina ummerki um of litla steypuhulu þar sem ryðmyndun bendistáls hefur náð að sprengja steypuhulu af sér, *sjá mynd nr. 62*. Suðausturhorn stoðveggja er einnig nokkuð skemmt og talsvert sprungið, *sjá mynd nr. 63*. Gera má ráð fyrir að úthornið þarfnist endurnýjunar að hluta.

*Mynd 63: Suðvesturhorn er talsvert sprungið*

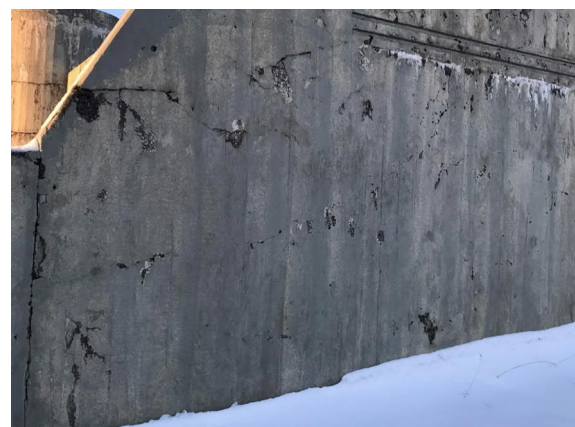
Almennt má segja að efri hluti stoðveggja er töluvert verr farinn en aðrir hlutar, *sjá mynd nr. 64*. Við suðausturhorns sundlaugarhússins eru stoðveggir töluvert mikið skemmdir, *sjá mynd nr. 65*.

*Mynd 65: Suðvesturhorn er talsvert sprungið*

Með hliðsjón af framangreindu er ljóst að stoðveggir þarfnast talsverða lagfæringar.
