# SKEIÐALAUG, BRAUTARHOLTI, SKEIÐA- OG GNÚPVERJAHREPPI Ástandsskoðun

Febrúar 2019

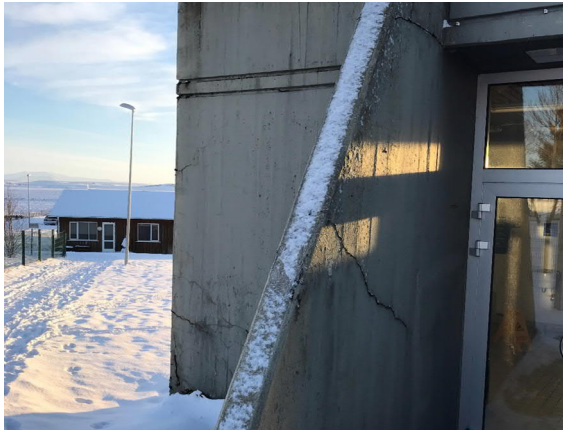
Við norðurhlið hússins er aðalinngangur Skeiðalaugar ásamt inngangi í austurluta hússins. Almenn má segja að ástand útveggjayfirborðs á norðurhlið sé lélegt og ummerki um skemmdir. Við austurhorn norðurhliðar mátti grein stórar sprungur á úthorni og á köldum vegg við inngangshurð, *sjá mynd nr. 2*. Yfirborð skáflatar er talsvert skemmd sem mögulega þarfnast endurnýjunar. Það má segja að sprungur séu almenn grunnar yfirborðssprungur en þó nokkuð um dýpri sprungur. Á norðurhlið má einnig sjá skemmdir vegna ryðgaðs bendistáls, þar hefur ryðmundun sprengt af sér steypuhulu, *sjá mynd nr. 3*.

Mynd 2: Djúpar sprungur við austurhorn

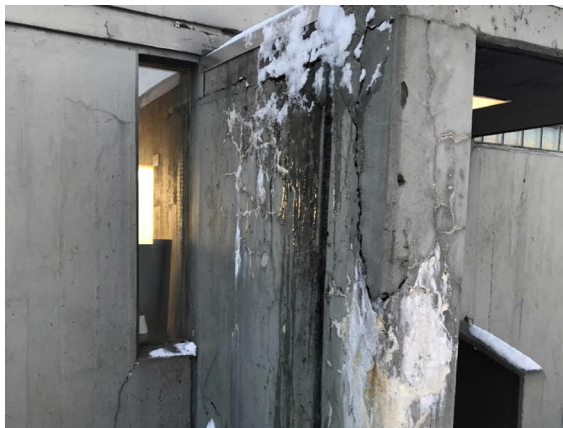
Við anddyri hússins er steiptir skjólveggir og þak. Skjólveggir eru mikið sprungnir og ummerki um talsverðar kalkútfellingar, *sjá mynd nr. 4*. Sprungur eru djúpar og talsvert brot komið í veggina sem teljast ónýtir. Framan við útihurð er flísalögn sem er nokkuð heil en þó mátti greina sprungur og los. Flísalögnin ber þó merki öldrunar.

Mynd 4: Skjólveggir við anddyri

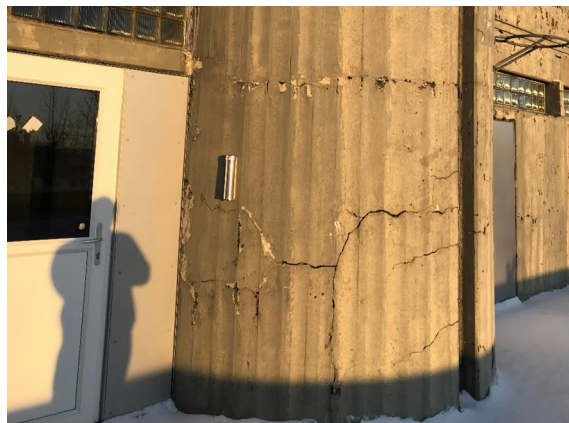
Fyrir miðri hliðinni er hringlaga stigahús sem er mikið skemmt. Sjá má stórar og djúpar sprungur á steypuskilum sem ná að öllum líkindum í gegnum þversniðið. Stigahúsið að er almennt mikið sprungið, ummerki um of litla steypuhulu og ryðmyndun steypustyrktarstáls, *sjá mynd nr. 26*. Efri hluti stigahússins töluvert illa sprunginn, steypa gljúp og töluvert ummerki um kalkútfellingar, *sjá mynd nr. 27*. Gera má ráð fyrir að efsta hluta stigahússins þurfi að endurnýja.

Mynd 26: Neðri hluti stigahúss mikið sprungið

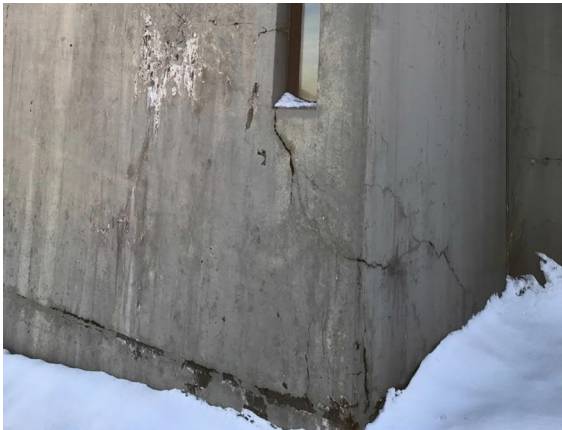
Einnig eru skemmdir við plötuskil botnplötu á austurhlið, *sjá mynd nr. 34*. Einnig mátti greina ummerki um litla steypuhulu, skemmdir á skrautrafum og ryðmundun við þakflasningar. Þá mátti einnig sjá stórar sprungur við norðausturhorn hússins sem þarfnast viðgerða, *sjá mynd 35*.

*Mynd 34: Skemmdir á plötuskilum botnplötu*

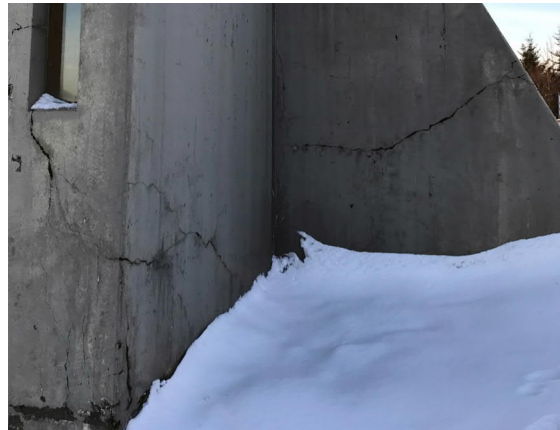
*Mynd 35: Stórar sprungur við norðausturhorn*

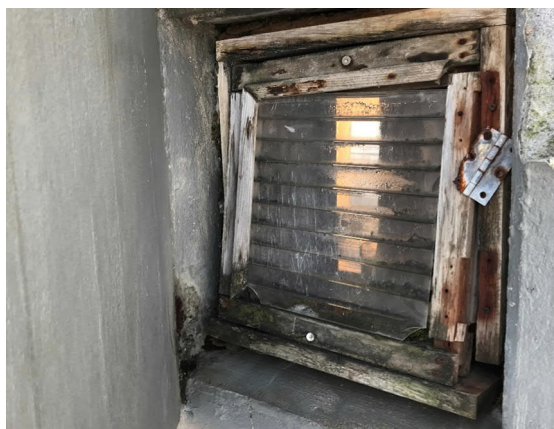
Mynd 37: Gluggi mikið skemmdur.

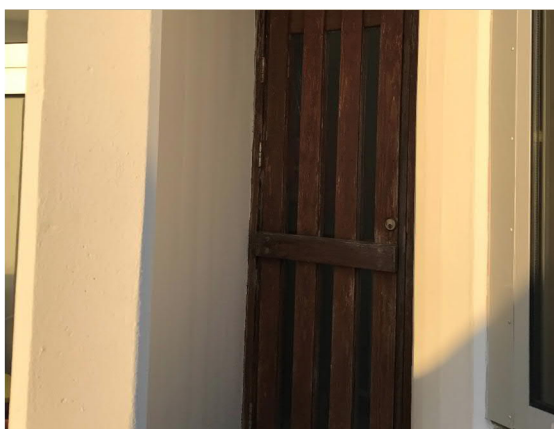
Tvær timburhurðar eru á húsinu. Aðalinngangshurð á norðurhlið er tvöföld timburhurð sem er veðruð en í ágætis ástandi. Þó er hurðin ekki þétt og greina mátti talsvert bil neðarlega á milli hurðarfleka. Erfitt getur reynst að þétta á milli hurðarfleka með stillingu lama eingöngu. Einnig mátti greina ryðskemmdir á lömum við báða flekana ásamt ryði við krókafestingu á hurð og á vegg, sjá mynd nr. 38. Inngangshurð í afgreiðslu er á sundlaugarsvæði við suðurhlið hússins. Inngangshurð í afgreiðslu er timburhurð með föstum glugga ofan við hurðina. Hurðin er nokkuð veðruð og greina mátti ryðskemmdir á lömum, sjá mynd nr. 39.

Mynd 39: Inngangshurð afgreiðslu á suðurhlið

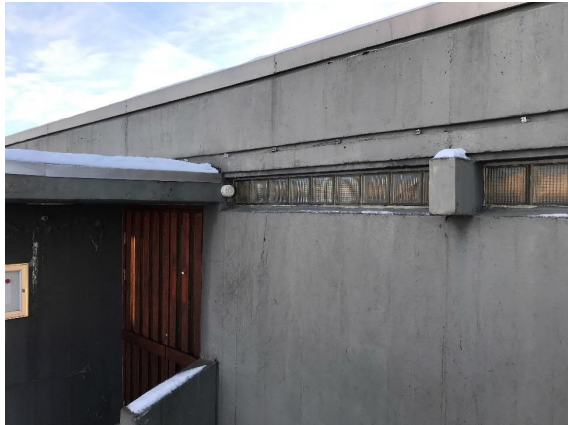
Eins og fram hefur komið er hluti glers hleðslugler ásamt tvöföldu einangrunargleri, ýmist í mixuðum gluggum eða í álgluggum. Ástand glers er misjafnt, víða mátti sjá móðu milli glerja, sprungur eða brotið hleðslugler. Á norðurhlið hússins er ástand glers almennt gott. Þó mátti sjá sprungu í hleðslugleri vestan af aðalinngangi, *sjá mynd nr. 40*. Á vesturhlið hússins mátti greina móðu milli glerja í hvíldarherbergi, *sjá mynd nr. 41*.

*Mynd 40: Sprunga í hleðslugleri við aðalinngang*

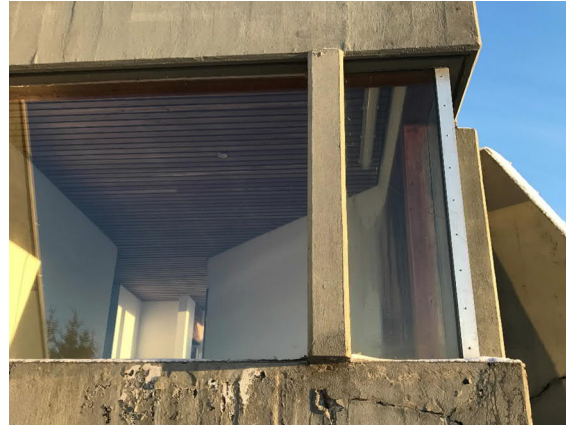
*Mynd 41: Móða milli glerja við hvíldarherbergi*

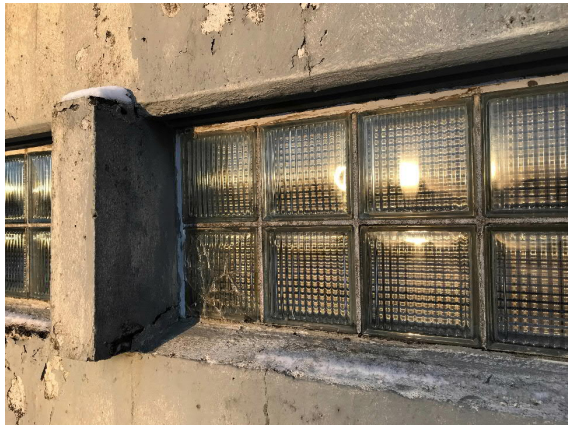
Á suðurhlið hússins er talsvert magn af hleðslugleri og ummerki um að skipt hefur verið um hluta af glerinu. Þá mátti einnig sjá sprungur í gömlu hleðslugleri, *sjá mynd nr. 42*. Að hluta hefur gamalt hleðslugler losnað og vantar á sumum stöðum, *sjá mynd nr. 43*.

*Mynd 42: Sprunga í hleðslugleri*

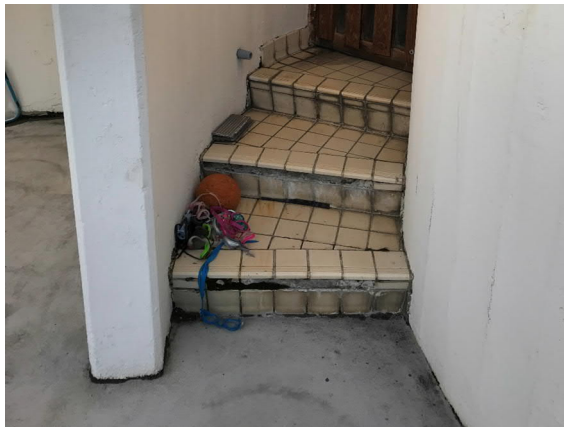
Við inngang að hvíldarherbergi má greina smávægilegar skemmdir við droprauf og festikrókur fyrir útihurð er ryðgaður. Við inngang að afgreiðslu eru tröppur sem eru flísalagðar. Talsvert los er á flísalögn, skemmdir og telst hún ónýt enda líklega steypuskemmdir undir flísalögn, *sjá mynd nr. 44*. Við skoðun á flísalögn hvíldarþekkiar við hlið afgreiðslu mátti ekki greina mikið los. Flísalögnin er nokkuð heil og óbrotin en ber merki öldrunar. Greina mátti smávægilegar skemmdir á steyptum súlum við útsýnisglugga og á skrautrauf ofan við hvíldarþekk. Þá mátti einnig sjá sprungumyndun ofarlega á úthorni við hvíldarþekki, *sjá mynd nr. 45*. Almennt er útveggurinn í ágætis ástandi en þó mátti sjá sprungumyndun ofarlega á veggnum og við skrautrauf. Við inngang að búningaklefa að austanverðu mátti greina skemmdir á úthorni við inngangshurð. Einnig mátti sjá ummerki um skemmdir vegna ryðgaðs bendistáls, þar sem ryðmundun hefur sprengt af sér steypuhulu að hluta. Einnig mátti sjá ryðmyndun við festingar á þakflasningum.

*Mynd 44: Flísalögn á tröppum telst ónýt*

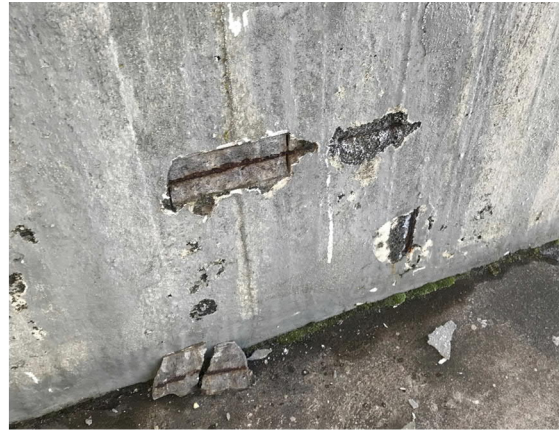
Mynd 49: Ryðgað bendistál hefur sprengt frá sér

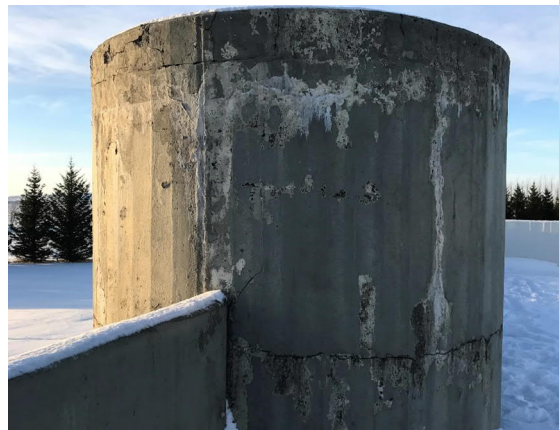
Sá hluti hringlaga stigahúss sem snýr að sundlaugarsvæði er mikið skemmdur. Efsti hlut hússins er mikið skemmdur og steypa gljúp, sjá mynd nr. 50. Þá eru einnig stórar sprungur á steypuskilum og talsverð ummerki um kalkútfellingar, sjá mynd nr. 51. Steypuhula er einnig of lítil og ummerki um ryðgað bendistál sem sprengt hefur út frá sér.

Mynd 51: Sprungin steypuskil og útfellingar

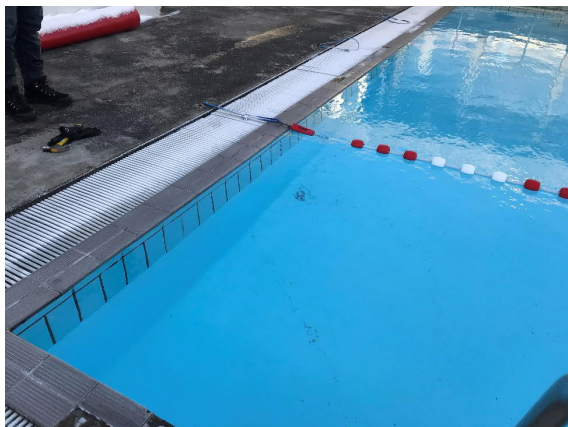
Hvíldarpallar á sundlaugarsvæði virðast í ágætis ástandi. Þó ber að geta þess að illa sást í lárétt yfirborð þeirra þar sem snjór huldi þá að hluta við skoðun. Greina mátti yfirborðssprungur og gróðurmyndun. Ástand sundlaugar virtist gott en mátti greina sprungur á nokkrum stöðum og málning að hluta löskuð, sjá mynd nr. 56. Þá mátti sjá ryðmyndun við ljós og los á flísalögn við laugarkant, sjá mynd nr. 57.

Mynd 56: Fínar yfirborðssprungur í sundlaug

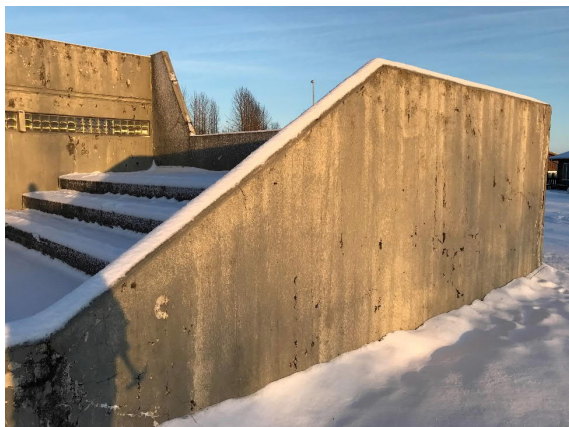
Einnig má greina ummerki um of litla steypuhulu þar sem ryðmyndun bendistáls hefur náð að sprengja steypuhulu af sér, *sjá mynd nr. 62*. Suðausturhorn stoðveggja er einnig nokkuð skemmt og talsvert sprungið, *sjá mynd nr. 63*. Gera má ráð fyrir að úthornið þarfnist endurnýjunar að hluta.

*Mynd 62: Víða ummerki um of litla steypuhulu*

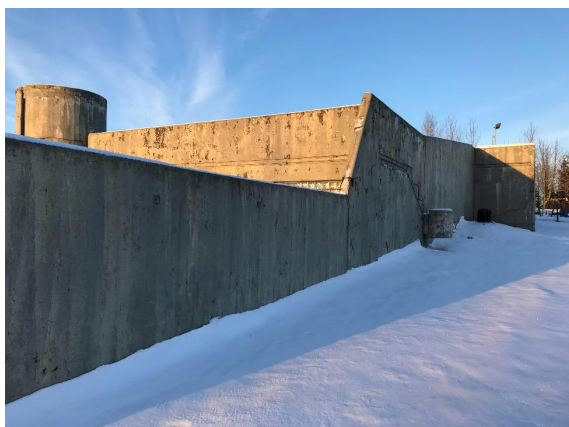
Almennt má segja að efri hluti stoðveggja er töluvert verr farinn en aðrir hlutar, *sjá mynd nr. 64*. Við suðausturhorns sundlaugarhússins eru stoðveggir töluvert mikið skemmdir, *sjá mynd nr. 65*.

*Mynd 64: Víða ummerki um of litla steypuhulu*
